# Luotettavuustestauslaitteiston suunnittelu ja toteutus hammasröntgenlaitteelle

Metropolia Ammattikorkeakoulu

Insinöörityö

11.5.2017

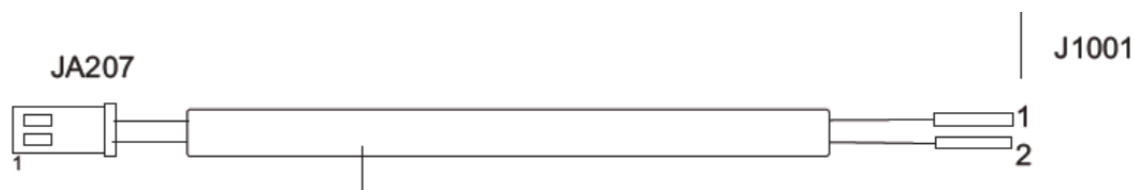
Kuvio 6. Valotuskaapeli ja MODU II W-1X2F-liitin. [8.]

Kolmantena testattavana on *valotuskytkinkaapeli* jota jatkossa kutsutaan valotuskaapeliksi. Kyseinen kaapeli on esiteltynä kuvassa 6 ja sitä käytetään kytkemään röntgenkuvauksessa valotus päälle tai pois. Kaapeli on AlphaWire Ecocable mini 78022-mallia, jossa kulkee suojaamattomana kaksi ohuempaa AWG 24 0,241 mm<sup>2</sup>-johtinta, jotka yhdistyvät MODU II W-1X2F-naarasliittimeen. Kaapelin pituus on 4000 mm ja molemmista sen johtimista mitataan resistanssi erikseen. Kaapeleiden päällä on mPPE-eriste ja vaippa.

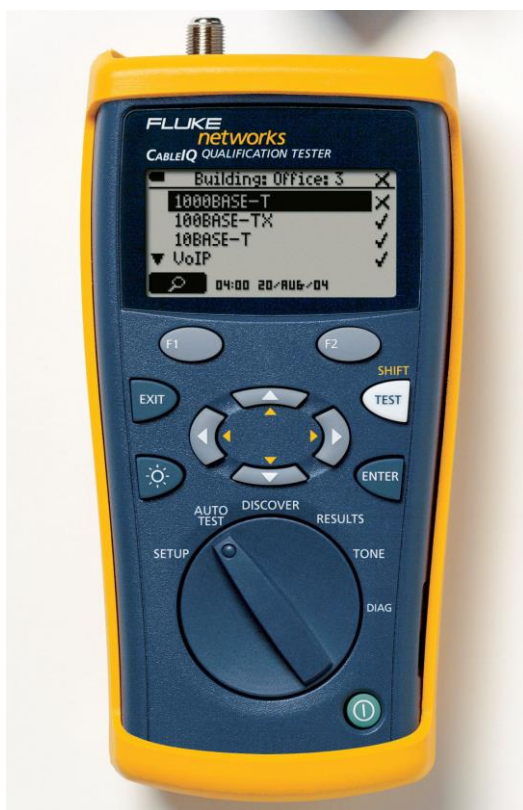
Kuvio 7. CableIQ testeri jolla selvitetään ethernet kaapeleiden mahdolliset hajoamiset, jos ne eivät läpäise datansiirto testiä. [11.]

Kuvassa 7 on CableIQ tester, jolla pystytään selvittämään, millaisen yhteyden ethernet-kaapelit pystyvät saamaan ja näyttämään, kuinka pitkällä kaapelissa mahdolliset viat löytyvät. CableIQ testeriä ei varsinaisesti käytetä mittauksissa ottamaan arvoja ethernet-kaapeleista, vaan ethernet-kaapelin tiedonsiirtonopeus testataan käyttämällä kahta Dellin valmistamaa tietokonetta. CableIQ testeriä käytetään kuitenkin selvittämään missä kohtaa ethernet-kaapeli mahdollisesti menettävät yhteyden, jos kaapeleiden tiedonsiirtonopeus esimerkiksi hidastuu 100 mb:n yhteyteen tai ne eivät jostain muusta syystä läpäise tiedonsiirtonopeus testiä. [10.]

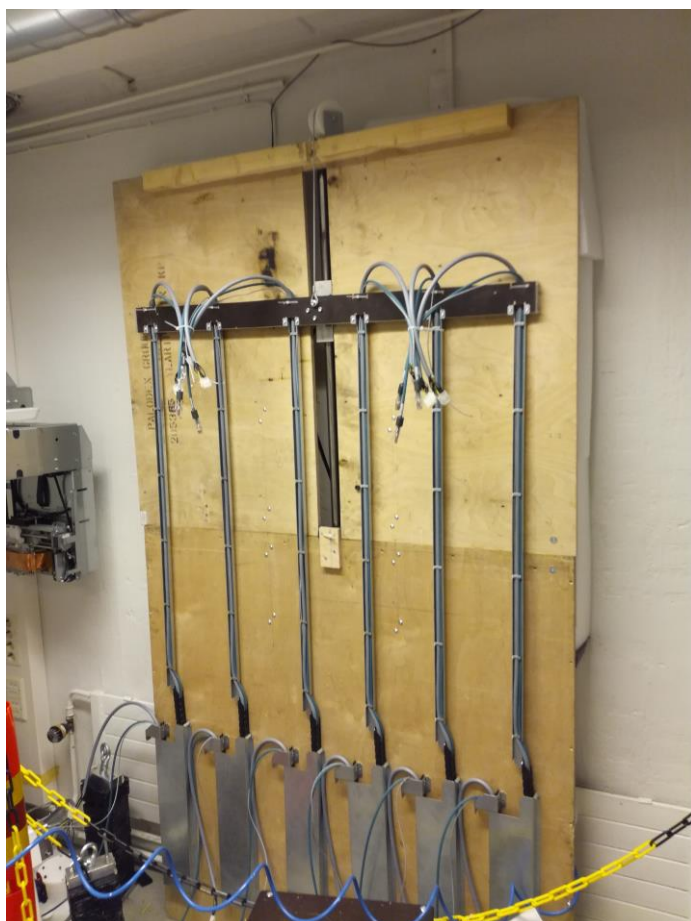
Kuvio 8. Kaapeleiden kestop testiä ajava testipenkki pystytettynä. Paineilmamoottori ja sitä ohjaavat releet ovat vanerilevyjen takana oikealla puolella, josta voidaan myös tarkistaa suoritettujen liike syklien toistomäärä releisiin kiinnitetystä laskurista.

Kuvassa 8 on testipenkki, jolla testaus on suoritettu. Testipenkin suorittama liike on huomattavasti nopeampaa kuin itse kuvantamislaitteen korkeutta säätelevän moottorin liike, joka kykenee ajamaan pilaria 28 mm/sekunnissa ja suorittaa näin ollen vastaavan edestakaisen liikkeen noin 46,4 sekunnissa. Testipenkki suorittaa vaaditun toimenpiteen lähes kahdeksan kertaa nopeammin kuin laitteen oma moottori. Pilarin moottori joutuu normaalisti ajaessaan myös pitämään pieniä taukoja ennen kuin sillä voi ajaa uudestaan sillä moottori voi monen liiketoiston jälkeen ylikuumentua, jolloin moottorin lämpörele katkaisee sen toiminnan ja pilaria voi liikuttaa vasta, kun moottori on jäähtynyt tarpeeksi. Jos laitteeseen on kiinnitetty myös GUI (Graphical user interface) ja uusimmat käyttöjärjestelmät, niin laitteen ohjelmat estävät moottorilla yli 60 sekunnin pilarin liikuttamisen.

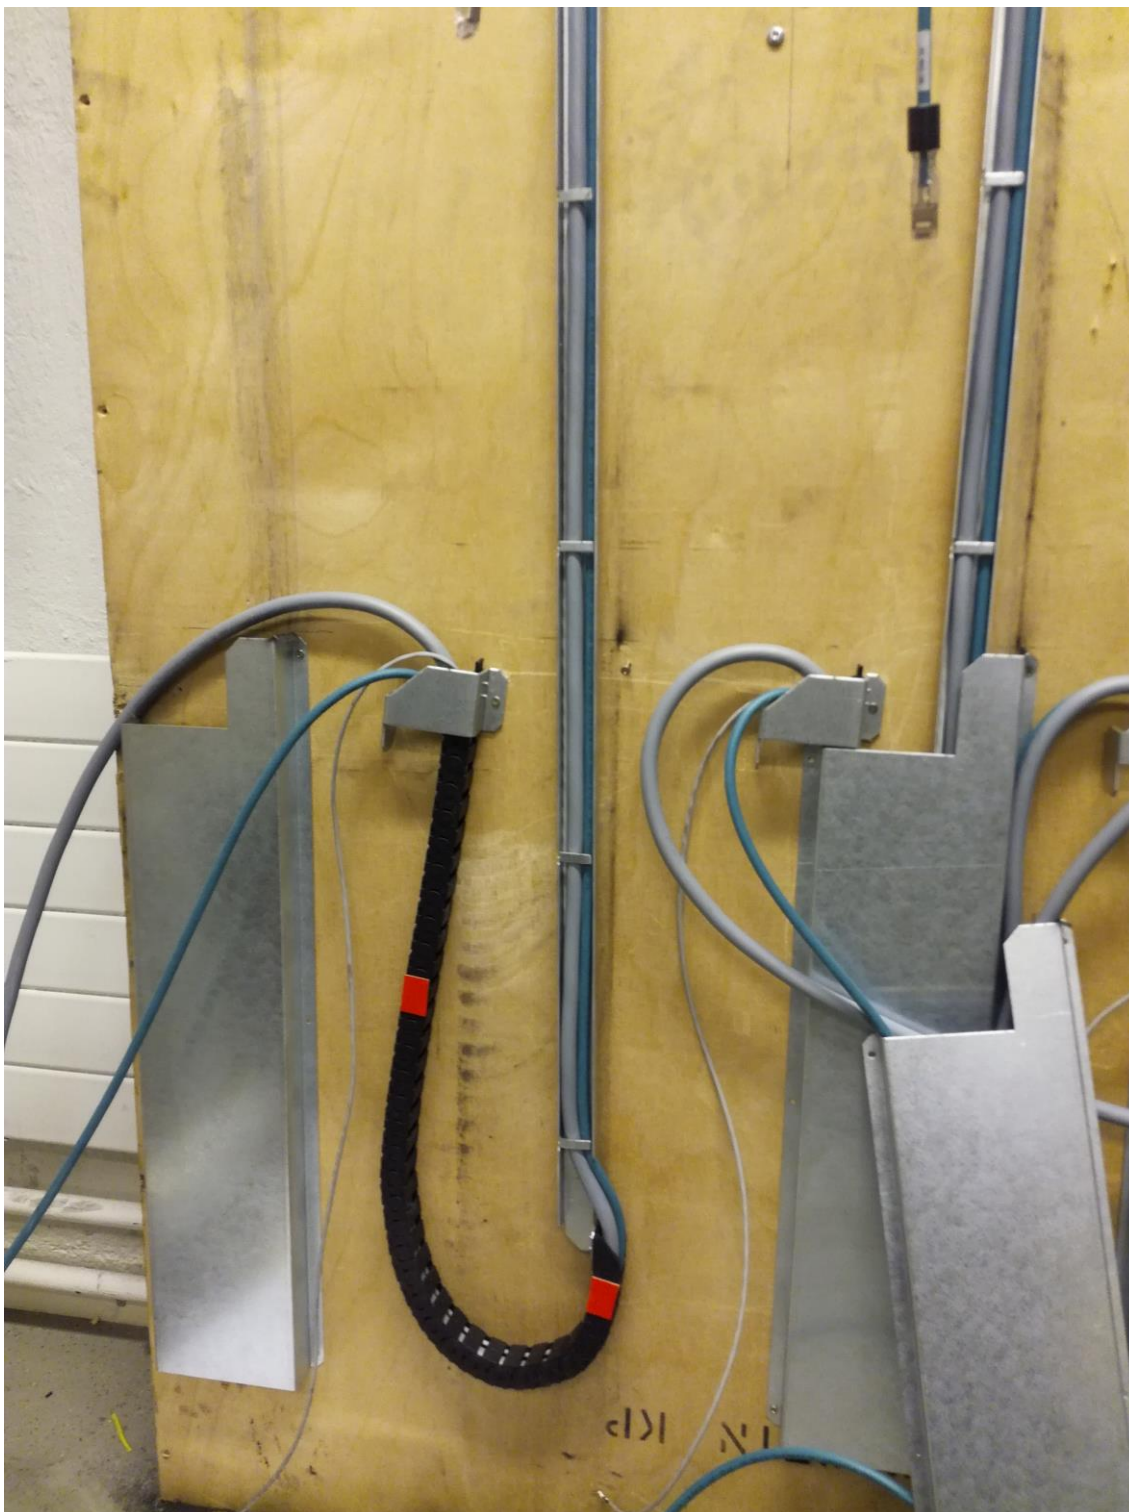
Kuvio 11. Kuvassa merkittynä millä välillä kaapeleiden #1 ja #6 hajoaminen on tapahtunut.

CableIQ testerillä pystyttiin havaitsemaan, että molemmissa ethernet-kaapeleissa katkeaa yhteys kahdesta kaapeliparista noin 1,7–1,9 metrin kohdalla kuten on merkitty kuvaan 11. Kyseinen kohta kaapelista onkin juuri se, joka joutuu kiertymään ja suoristumaan testauksessa ja normaalissa käytössä, kun laitetta asetellaan potilasta varten oikealle korkeudelle. Kun kaapelit avattiin niissä havaittiin, että kaksi kaapeliparia olivat joko täysin katkenneita tai erittäin hauraasti kiinni molemmissa kaapeleissa. Katkenneissa kohdissa oli havaittavissa pientä tummumista, kuten nähdään kuvassa 12.

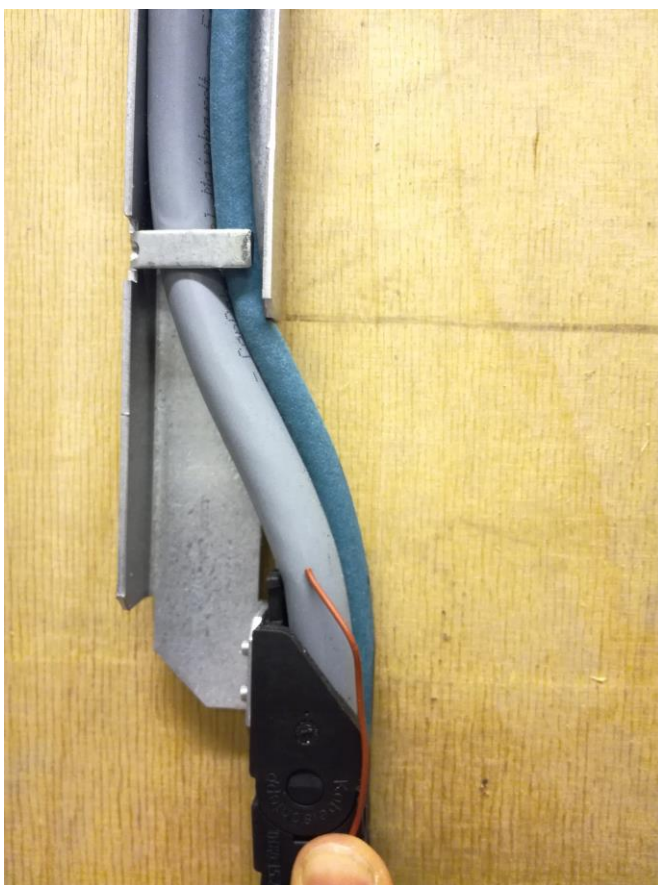
Kuvio 13. Kuvassa arvio valotuskaapeleiden hajoamispisteestä

Valotuskaapeleita avattaessa kaapelit katkesivat kokonaan, josta voitiin päätellä, että kaapelit olivat enään todella heikosti kiinni toisissaan mittauksien aikana ja pääsivät katkeamaan täysin, kun niiltä poistettiin suojia. Molemmat kaapeleista hajosivat erittäin läheltä toisia ja niissä oli molemmissa havaittavissa, että kaapeli oli poikki kahdesta kohdasta. Hajoamiskohdilla oli vain hieman yli 1 cm etäisyyttä toisistaan, eli on mahdollista, että kaapelit ovat hajonneet niiden ollessa mahdollisesti puristuksissa tai saman rasituskohdan vaikutusalueella testauksessa. Kyseinen hajoamiskohta on erittäin lähellä aikasemminkin käsiteltyä metallireitittimen reunaa, joten on mahdollista, että kaapelit ovat kuluneet sitä vasten kaapeleiden tehdessä liiketoistoa. Arvio kyseisestä hajoamiskohdasta on nähtävissä kuvassa 13.

Valitettavasti kaapeleiden hajoamiskohdan tarkka arviointi on vaikeaa sillä kaapelit jouduttiin irrottamaan ja niiltä jouduttiin poistamaan kierteet tutkimusten vuoksi. Myös kaapeleiden asennuksissa oli pieniä noin 2–6 cm:n eroja, mikä vaikeuttaa hajoamiskohdan tarkkaa paikantamista.

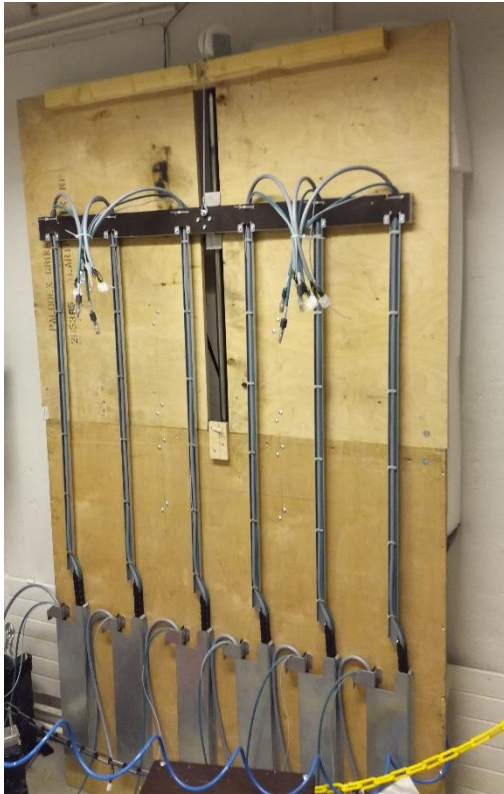
In this test the cycle is one movement back and forth. Stroke length is about 65 cm, cycle time about 6 seconds. This kind of operation is a lot more demanding than the actual device is capable of, but is mechanically similar for the cables.

Test setup.

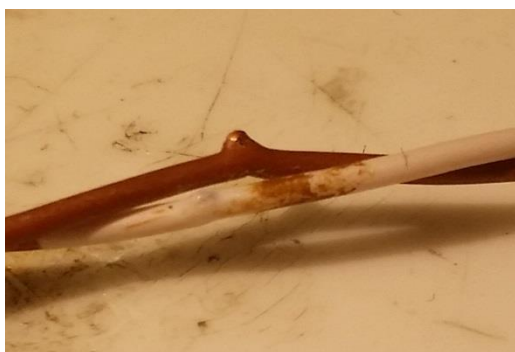
Ethernet test, cable #6 after 10 000 cycles: The data transfer rate was only 93,9 Mb/s. The cable was tested with a Fluke CableIQ Qualification tester, which indicated there are 2 broken wires. The cable was opened for study and individual faults were found, see the picture. This is most likely a cable manufacturing fault and the supplier was claimed after the test.

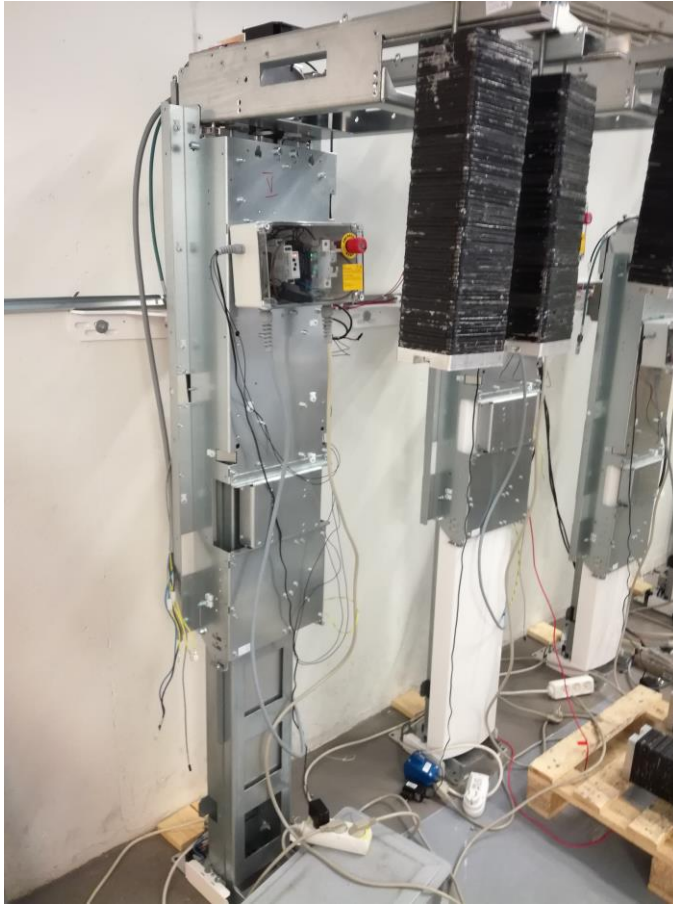
In this test the cycle is one movement to up and down. Stroke length is about 20 cm so total 40 cm for one cycle and, cycle time is about 84 seconds.

Test setup.
